TRABAJO DE INVESTIGACIÓN
“DIAGNÓSTICO DE LA INFRAESTRUCTURA DE SALUD EN EL
DISTRITO DE PAIMAS, PROVINCIA DE AYABACA,
DEPARTAMENTO DE PIURA – PERÚ.2019”

BACH. KEVIN GUSTAVO ANDRES ZAPATA SILVA

The predominant type of material is confined masonry that represents 75% of all health facilities evaluated, the main risk observed is the age of the buildings at a 75% incidence. The average age is 29 years. It was supported by the Municipality of the District of Paimas and the director of the EESS. Paimas.

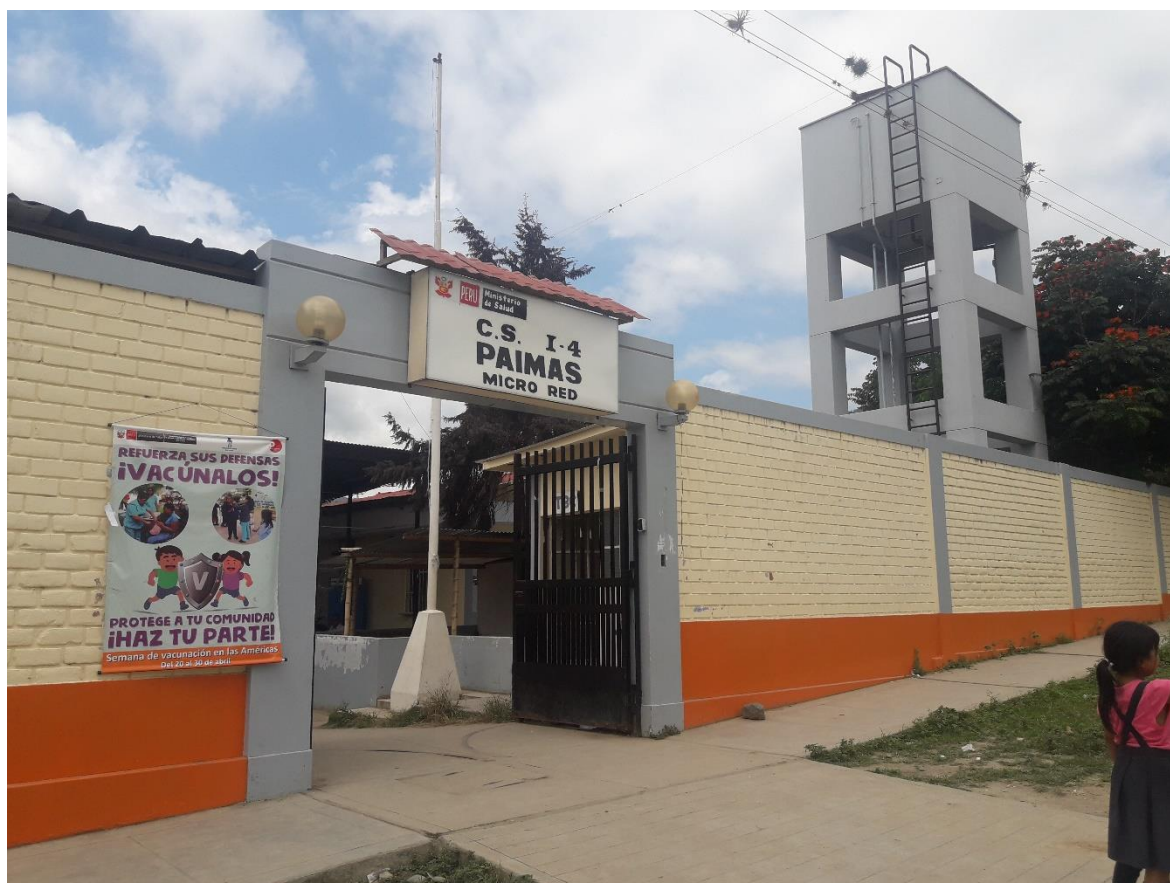
FIGURA 5.6. VISTA POSTERIOR DEL EE.SS. I – 4 PAIMAS

La construcción es de muros de albañilería confinada por columnas de concreto armado y losa aligerada a un agua con cubierta de planchas de PVC tipo teja andina. En los aleros del techo se encuentran las canaletas metálicas pluviales aéreas las cuales presentan un deterioro producto de las lluvias y los encuentros con los montantes que bajan hacia las cunetas no son adecuados. Los muros, cielo raso y pisos se encuentran en buen estado de conservación. El piso y contra zócalo son de cerámico y la vereda perimetral es de concreto con bruñas.

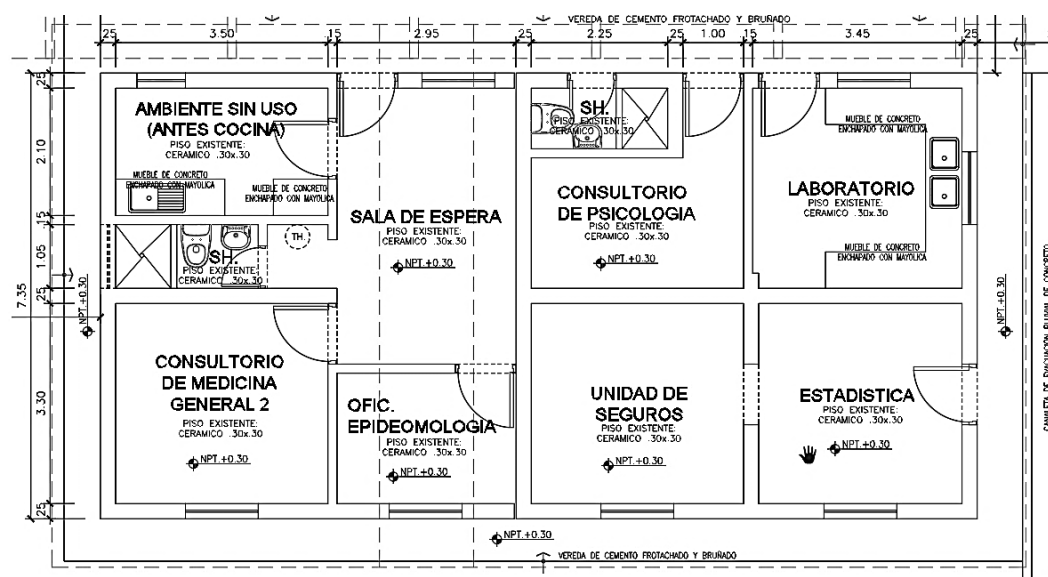
FIGURA 6.3. PLANO DE PLANTA BLOQUE 02 – PAIMAS I-4

El techo es de losa aligerada a dos aguas con cobertura de plancha de PVC tipo teja andina, la cual ha sido dañada producto de las lluvias. En los aleros del techo se encuentran las canaletas metálicas pluviales aéreas las cuales presentan un deterioro producto de las lluvias y los encuentros con los montantes que bajan hacia las cunetas no son adecuados. Los espacios interiores se encuentran en regular estado de conservación, salvo algunos muros que presentan humedad, pero en un porcentaje bajo.

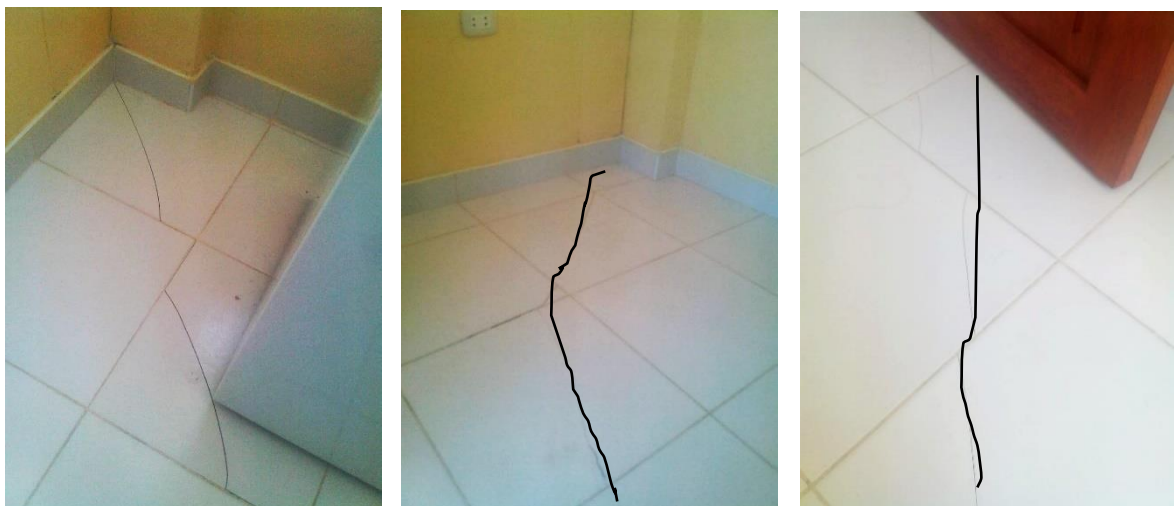
Ambientes del EE.SS. donde se aprecia en el enchape de piso fisuras que recorren de extremo a extremo de los ambientes. Esto se presenta debido al asentamiento que puede estar teniendo la estructura o quizá por un mal procedimiento constructivo.

FIGURA 6.26. AMBIENTES DEL EE.SS. JAMBUR I-1

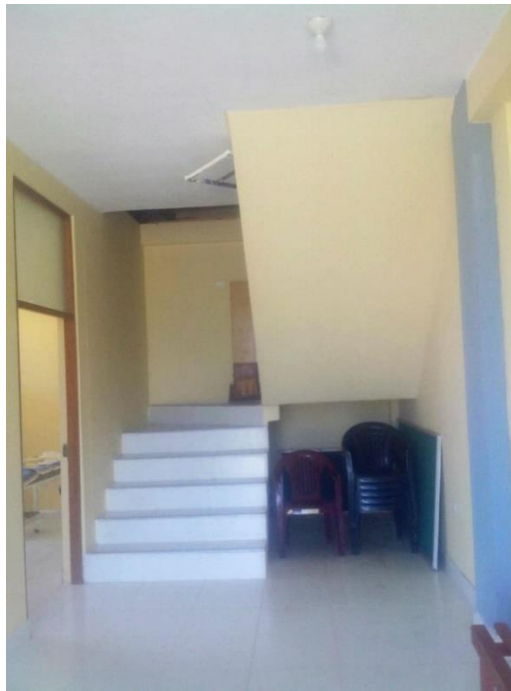
Detalle de la escalera del EE.SS., no presenta barandas. Es de muy alto riesgo una escalera sin algún tipo de protección a las personas que hacen uso de ella. Además, se observan obstáculos, que dificultan el tránsito y la circulación interna. Según la NTS N° 113 (MINSA, 2015) la escalera tendrá un ancho mínimo de 1.20m y estará provista de pasamanos a ambos lados de 0.90 m. de altura.

FIGURA 6.27. ESCALERA DEL EE.SS. JAMBUR I-1

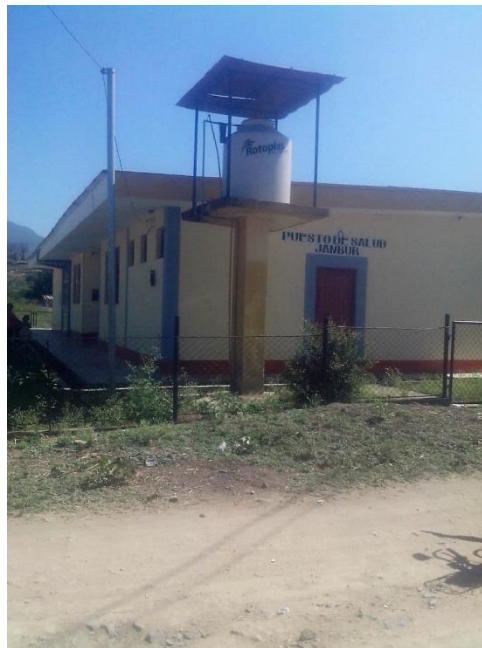
FIGURA 6.28. TANQUE ELEVADO DEL EE.SS. JAMBUR I-1

En los exteriores del EE.SS. se ubica un tanque elevado para el abastecimiento de agua. La estructura de concreto armado que sirve como base, no es la adecuada. En algún evento sísmico que se presente puede hacer colapsar la estructura, lo cual haría que el tanque se voltee al EE.SS. produciendo algún tipo de accidente al personal que se encuentre en el EE.SS.

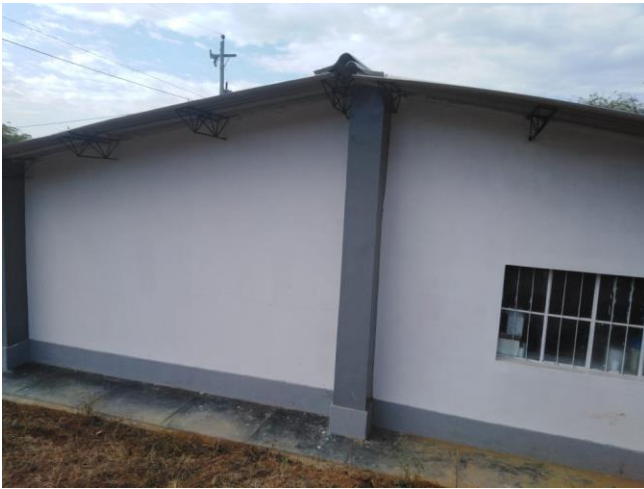
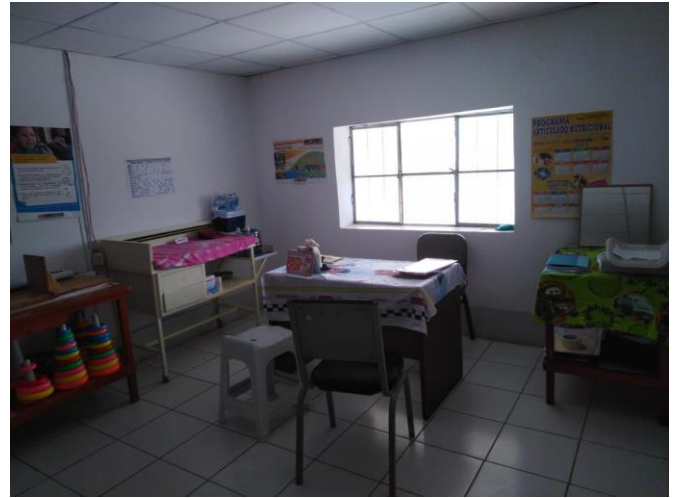
FIGURA 6.31. DETALLE DE LA COBERTURA DEL EE.SS. LA SAUCHA I-1

La NTS N° 113, recomienda que, para todos los ámbitos del país, que los techos sean de losa aligerada, salvo en aquellos donde la disponibilidad de recursos de materiales de construcción no lo permitan. Como se aprecia en la Figura 6.31. Es una cobertura de calamina con cielorraso de baldosas de Drywall.

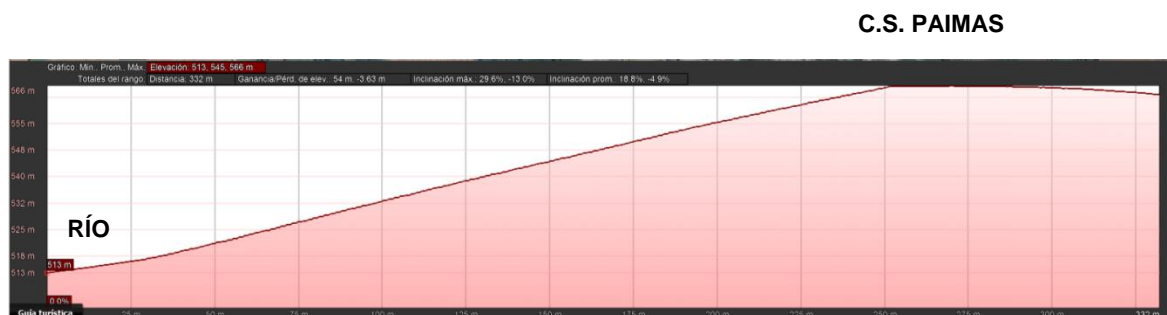
FIGURA 6.35. TOPOGRAFIA DEL EE.SS. PAIMAS I-4

En el EE.SS. Paimas I-4 existe un río a unos 250 m de distancia horizontal y a unos 500 m de diferencia de altura respecto a la ubicación del centro de Salud Paimas. No existen lagos o lagunas cercanas, por lo que no se evidenciaron inconvenientes con el entorno urbano en cuanto a estos puntos; sin embargo, existe un riesgo al estar ubicado en un entorno natural con pendientes pronunciadas.
